**Optimalizace konstrukce forem zadního vstřikování, pro
stabilitu procesu s eliminací optických vad dílů**

**Optimization design of back injection molds, for the stability of the
process and elimination optical defects of parts**

Abstrakt: Bakalářská práce se zabývá analýzou problematických forem zadního vstřikování a dekorů. Navrhuje možnosti řešení dané problematiky, pro eliminaci optických vad, aplikuje vybrané řešení do forem, vyhodnocuje přínosy.

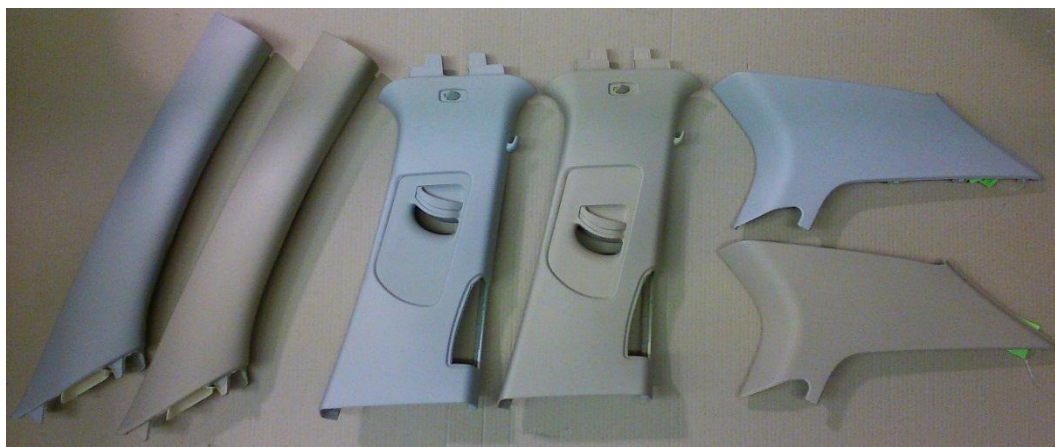
Obr. 3.12: A B C sloupky Škoda Superb B6 SK46 [2]

A B C Sloupky Škoda Superb B6 SK461 (Obr. 3.12) patří k nejproblematictějším formám v závodě vůbec. Příčin je hned několik, zejména zastaralá koncepce forem hlavně v mechanismu napínání dekoru a konstrukce čelistí, poddimenzovaná tuhost nástrojů, absence tlakových snímačů v tvarových dutinách, absence samostatného chlazení okolo vstřikovacích trysek a tak dále.

Granulát zpracovávaný na sloupkách Škoda Superb B6 SK461 je Sabic CX02-82 Natural SAP 115004640, 2% Barviva: Ivory 115004740 / Perlgrau 115001390.

Problematika nedostatečné tuhosti nástroje je zřejmá hned ze dvou aspektů. Úchylkoměr na boku formy při vstřiku nám ukazuje průhyb o více než 0,13mm a to je pouze hodnota na kraji formy, hodnota uprostřed formy je ještě vyšší z důvodu většího průhybu formy právě uprostřed. Dále plnicí trysky vyčnívají do vstřikovaného dílu, dle výstřiku nám indikují potřebu zakrátit trysky na úroveň plochy tvárníku, avšak po odebrání dílu v otevřené formě je vidět, že trysky jsou dokonce utopené pod úrovní stěny tvárníku, které nám naopak říkají, že jsou trysky příliš krátké. Z těchto ukazatelů je zcela prokazatelný průhyb formy při vstřiku, tudíž naprosto nedostatečná tuhost celého nástroje. Řešení průhybu v sériové formě není vůbec jednoduše odstranitelná záležitost provázána s vysokými finančními a časovými náklady.

Absence samostatného chlazení pro přímé plnicí trysky v tvárníku na pevné polovině formy má za následek takzvaný „sluníčkový efekt“ na pohledové A ploše výstřiku. Tato optická vada je charakteristická svým tmavším zbarvením víceméně kruhové oblasti, způsobená degradací materiálu v přehřáté oblasti od trysky.

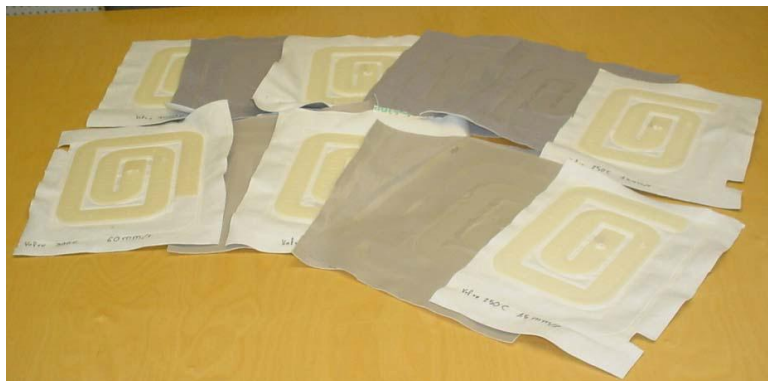
Obr. 3.27: Ukázka vzorků testovaných vstřikováním ve spirálové formě [2]

Testy byly provedeny na vzorcích dodaných dodavateli: Borgstena, Copo-Rovitex a ERT. Postup testování (Obr. 3.27) byl vstřikováním ve spirálové formě se dvěma PP materiály. SABIC CX02 (MFI=15) & BOREALIS BJ356MO (MFI=100), při teplotách 180°C/230°C a rychlostech vstřiku 5/15/60/120 mm/s, kde se zkoumala závislost na objevování optických defektů na dekoru s výsledky (Tab. 3.1), (Tab. 3.2), (Tab. 3.3).
